## Gleitringdichtung DF-M7N DiamondFace® für Tankentleerungspumpen

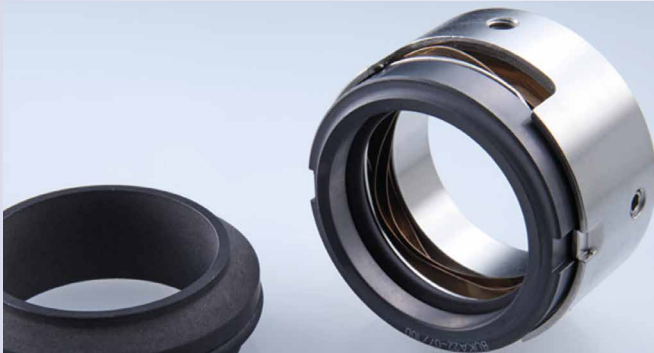
EagleBurgmann Einzelgleitringdichtung DF-M7N. Die Dichtflächen von Gleit- und Gegenring sind DiamondFace® beschichtet.

Das Konzept einer nichtentlasteten Einzeldichtung, passend für den bestehenden DIN-Einbauraum, wurde beibehalten. Die innovative Komponente bildete die EagleBurgmann DiamondFace®-Beschichtung der Dichtflächen. Dadurch werden ein sicherer Betrieb bei Trockenlauf und eine signifikant verlängerte Laufzeit sichergestellt. Gleitflächen mit DF-Beschichtung weisen eine extreme Härte und Verschleißfestigkeit sowie geringe Reibung auf, haben exzellente Wärmeleitfähigkeit und zeichnen sich durch höchste chemische Beständigkeit aus.

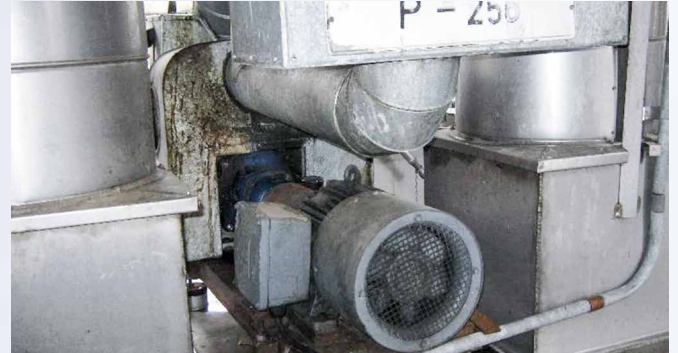
Allweiliger Tankentleerungspumpe im Einsatz

Im Tanklager für Zwischenprodukte ist eine Allweiliger Chemienormpumpe vom Typ CGA-CGH eingesetzt. Sie sorgt zum einem für die Umwälzung bzw. Rezirkulation des Produktes, zum andern entleert sie periodisch den Tank in Richtung einer Verteilerstation. Beim Stillstand der Pumpe wird das System mit Stickstoff durchgeblasen.
